## INFORME PERICIAL

<b>AUTOR DEL ENCARGO:</b>	<b>COMUNIDAD DE VECINOS FENELON Nº 10</b>
<i>Referencia catastral</i>	8466403VK4786E
<i>Ubicación edificio:</i>	Esquina de C/ San Mariano nº 97 y C/ Fenelón , Madrid

Tras la visita el pasado día 22 de noviembre de 2006 a la comunidad de vecinos de la Calle San Mariano nº 97 de Madrid, pongo en conocimiento de la propiedad los daños detectados en el inmueble;

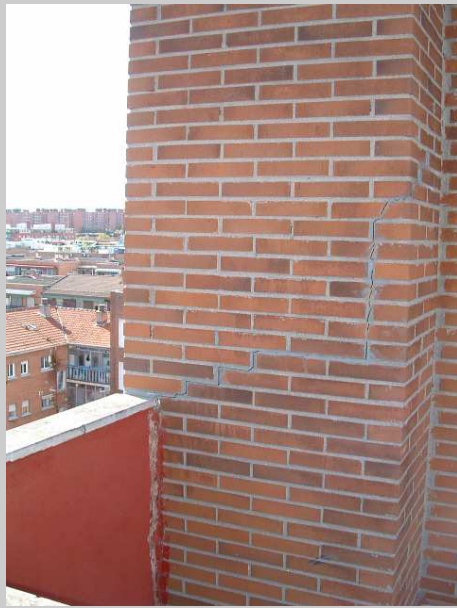
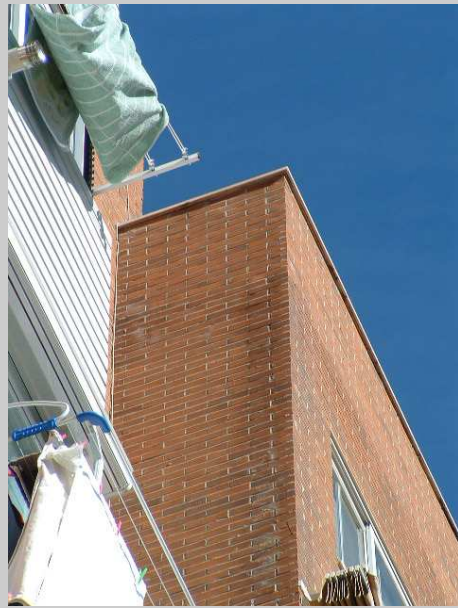
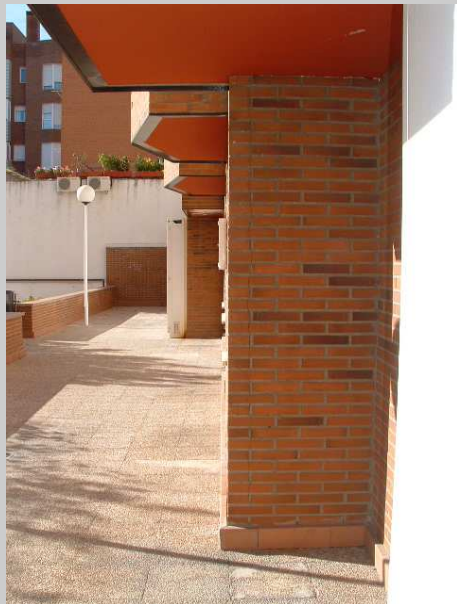
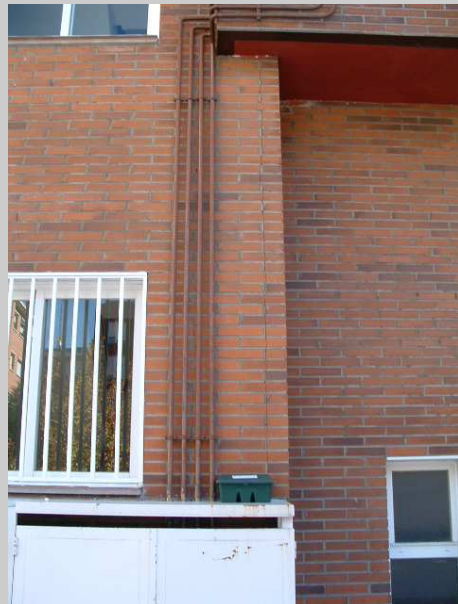
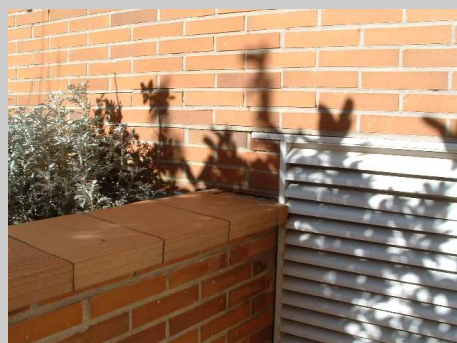
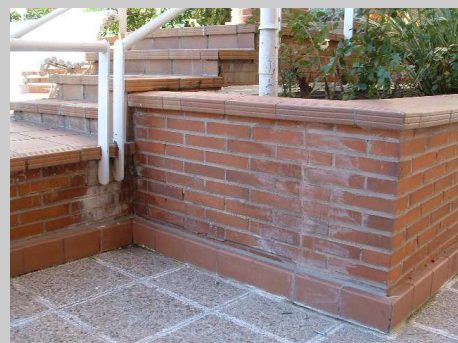
**Todo el problema de fisuración de la crujía en cuestión** que se hace patente desde el garaje hasta la cubierta pasando por todas las plantas, es debido casi con total seguridad a un asiento diferencial de la cimentación consecuencia, o bien de un mal dimensionado de la cimentación que no hubiera contado con alguna carga importante como sería el caso de las jardinera llena de tierra y vegetación (que incluye árboles como se ve en las fotos) o bien a un cambio de las características del terreno en el que apoya la estructura por causas que no podemos saber sin la correspondiente inspección en profundidad (no realizada al día de hoy) y que pudiera atribuirse como consecuencia de la presencia de la piscina, a la existencia de agua en el terreno. En cualquier caso las consecuencias de este asiento se ponen de manifiesto en el garaje en la caja de escaleras y en la fachada llegando hasta los petos de la cubierta en grietas documentamos con fotos.

**Fotos de grietas debido al asiento diferencial de la crujía en muros exteriores y terraza**

**Las grietas existentes en el interior de las diferentes plantas** serán retacadas con yeso en el interior, reforzadas con vendas y pintadas, las de la fachada y los petos de las cubiertas se arreglaran picando las piezas rotas por el movimiento y colocando de nuevo plaquetas de ladrillo con mortero.

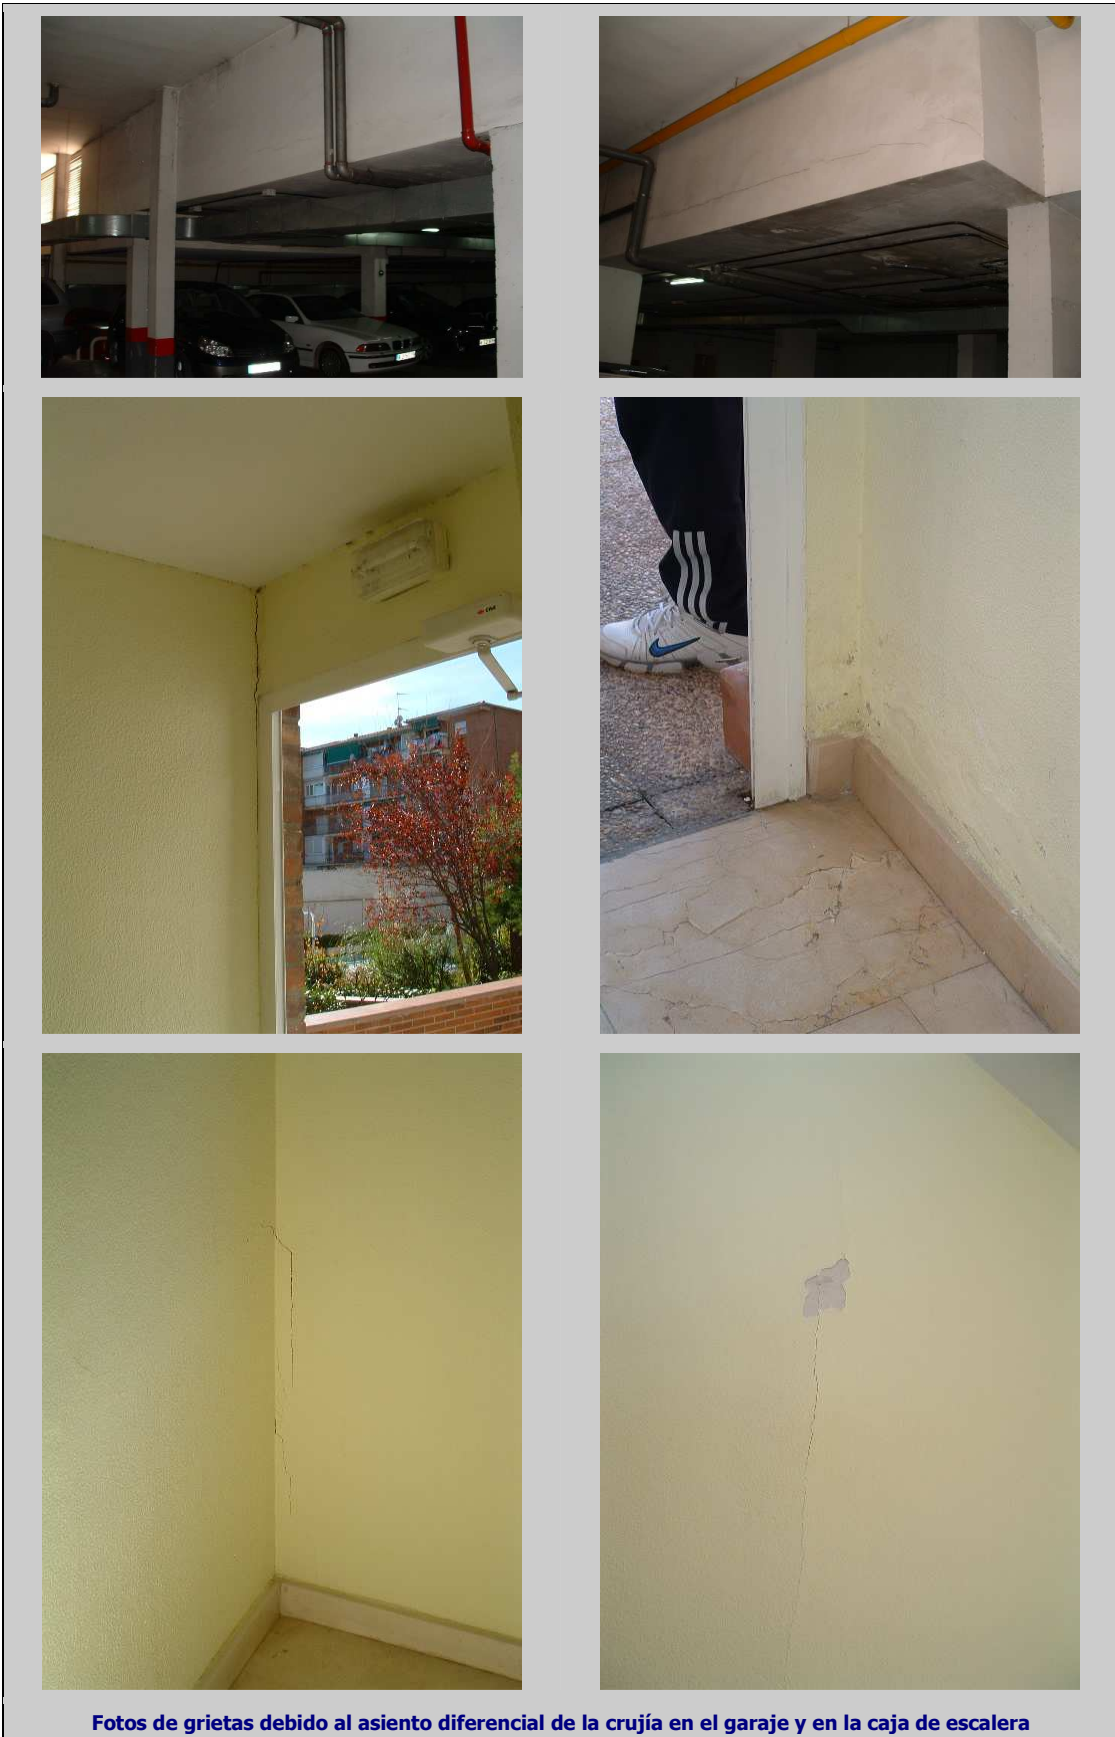
Fotos de grietas debido al asiento diferencial de la crujía en el garaje y en la caja de escalera

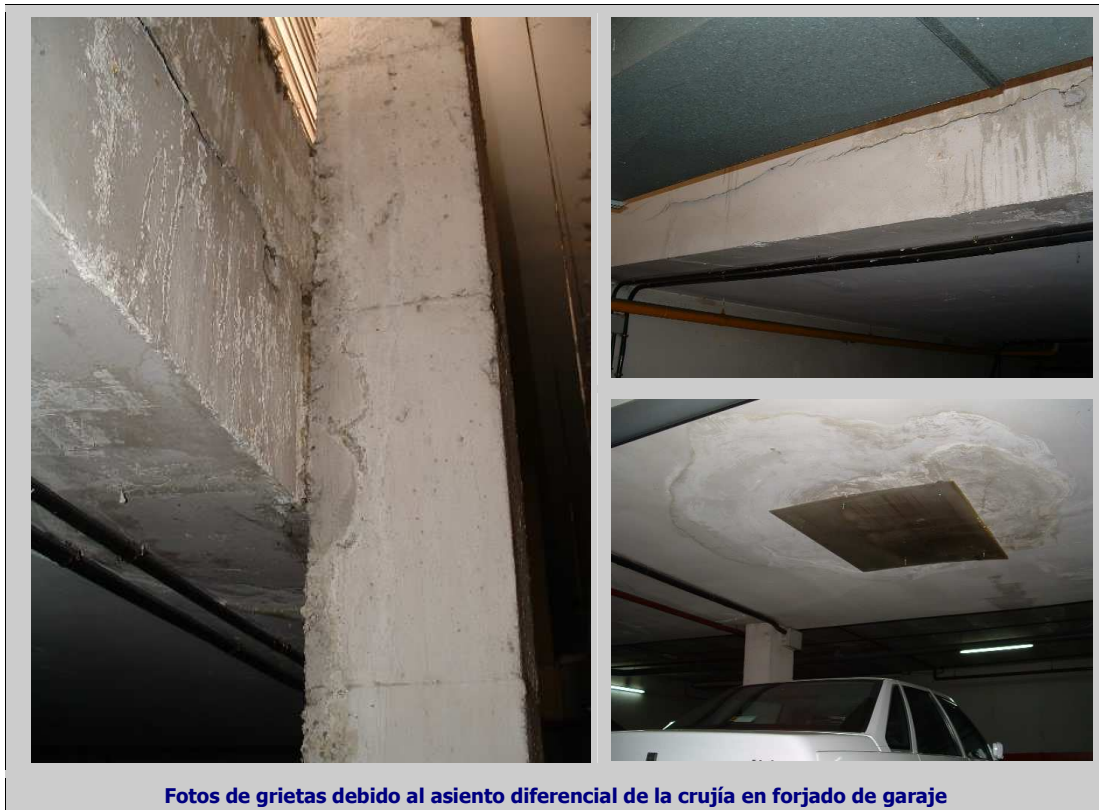
**Por otro lado el problema del forjado contiguo a dicha crujía** que es suelo de la terraza del jardín y a su vez techo del garaje, igualmente agrietado y lleno de humedades, es debido claramente a que uno de sus lados apoya en la crujía asentada y se ha visto afectado muy probablemente por los movimientos de esta, dañando la impermeabilización que protege el forjado, además la luz que salva ese forjado es de mas de 7mts. lo cual compromete su geometría en cuanto a flecha. Es cierto que en la mayoría de su superficie solo tiene como cargas el peso propio del forjado y la carga de uso propia de la terraza anexa a la piscina pero en un lateral del mismo apoya una de las jardineras existentes en el patio común, en concreto la mas grande de todas con un volumen de tierras preocupante cuyo peso podría estar maltratando a dicho forjado si tenemos en cuenta la luz que salva.

**En el tema de la terraza que tantos problemas de humedades** manifiesta, con vistas a dar una solución definitiva sin peros y con garantías sin tener que andar ejerciendo de adivinos de donde esta mal o bien, aconsejo el levantado completo de la misma por muchas razones: en primer lugar porque añadir encima un nuevo acabado llevaría a un problema de diferencias de cotas con respecto a los forjados de los portales si queremos dar las pendientes necesarias para que los distintos planos evacuen con eficacia quedando por debajo del exterior situación nada recomendable, es constatable que en la actualidad ya existe una justeza de cotas que pone en entredicho la solución existente de la terraza. Otra razón importante es que un añadido supone un incremento del peso más que considerable sobre el forjado que le sostiene que con 7mts de luz se vería muy penalizado en cuanto a flecha. Otra buena razón es que la necesidad de renovar la captación de pluviales y la impermeabilización de toda la terraza lleva a replantearse paños, sumideros, pendientes y conductos de nuevo trabajos mucho más fáciles y más rápidos de realizar y testar sobre forjado limpio con la consecuente garantía de estanqueidad. Finalmente habría que enlazar esta evacuación al saneamiento colgado del garaje.

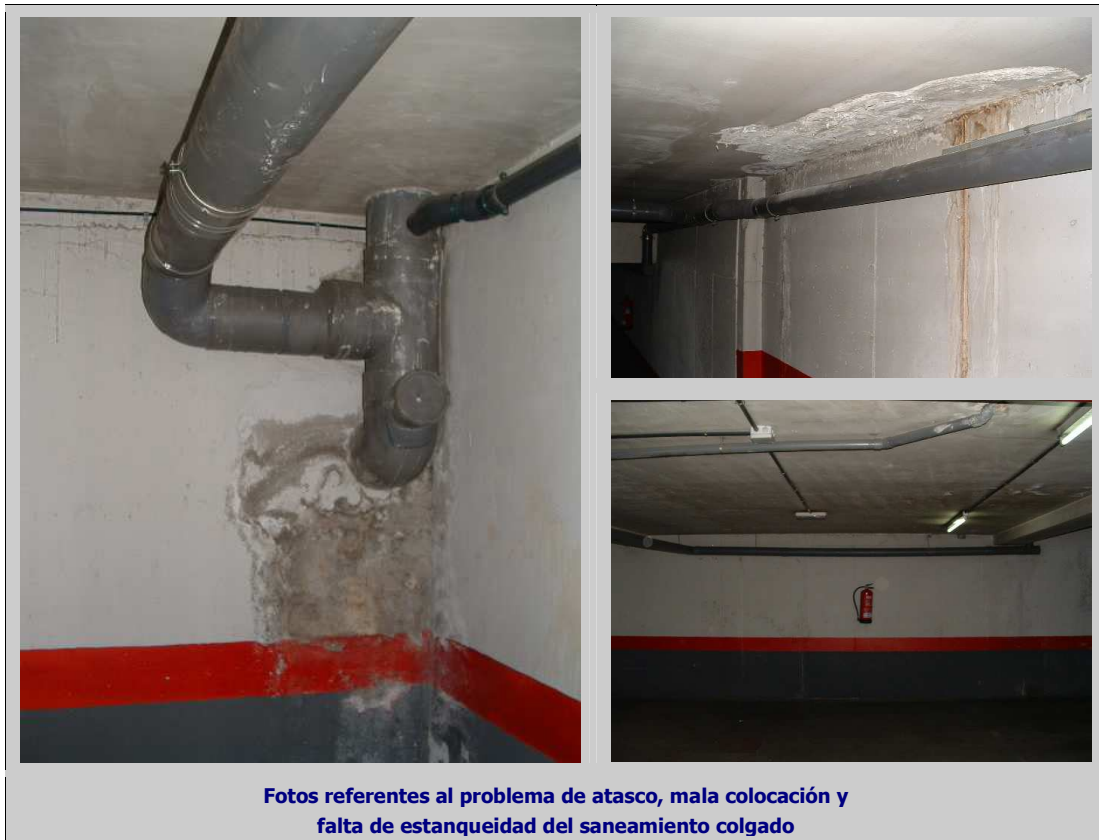
Además en esta zona se encuentra la canalización colgada de PVC que recoge las aguas de la terraza con seguridad y nos sabemos si algo de las viviendas del inmueble y que tras la inspección deja bastante patente la obstrucción casi total de uno de los tramos principales que no solo se encuentra obstruido sino que esta claramente deformado no siendo recto y con la pendiente necesaria para su correcto funcionamiento. Es claro que el peso del material obstruido es importante pues ha deformado el tubo, por otro lado nos comunica el encargado del mantenimiento de que hubo un arreglo de la terraza hace unos años en el que creen que se uso por parte de la contrata esa canalización para tirar cemento y hormigón practica nada recomendable , principio o motivo principal desde ese momento de su mal servicio, lo cierto es que al

día de hoy no parece que la canalización fuera colocada en algunas zonas con las suficientes sujeciones que garantizaran su linealidad y la pendiente necesaria para no dar problemas. Este problema puede haber ocasionado una mala recogida de las aguas de lluvia en la terraza por falta de sección libre produciendo embolsamientos de agua para los que no sabemos si la impermeabilización de la terraza esta preparada o no, tampoco sabemos si los sumideros de dicha cubierta están bien colocados en todos los sentidos pero principalmente en cuanto a impermeabilización.

**En el saneamiento colgado del garaje** tendríamos que reemplazar los tramos atrancados recolocando de nuevo todos los tramos con las pendientes mínimas adecuadas y las fijaciones adecuadas que impidan la deformación de los conductos al entrar en carga.

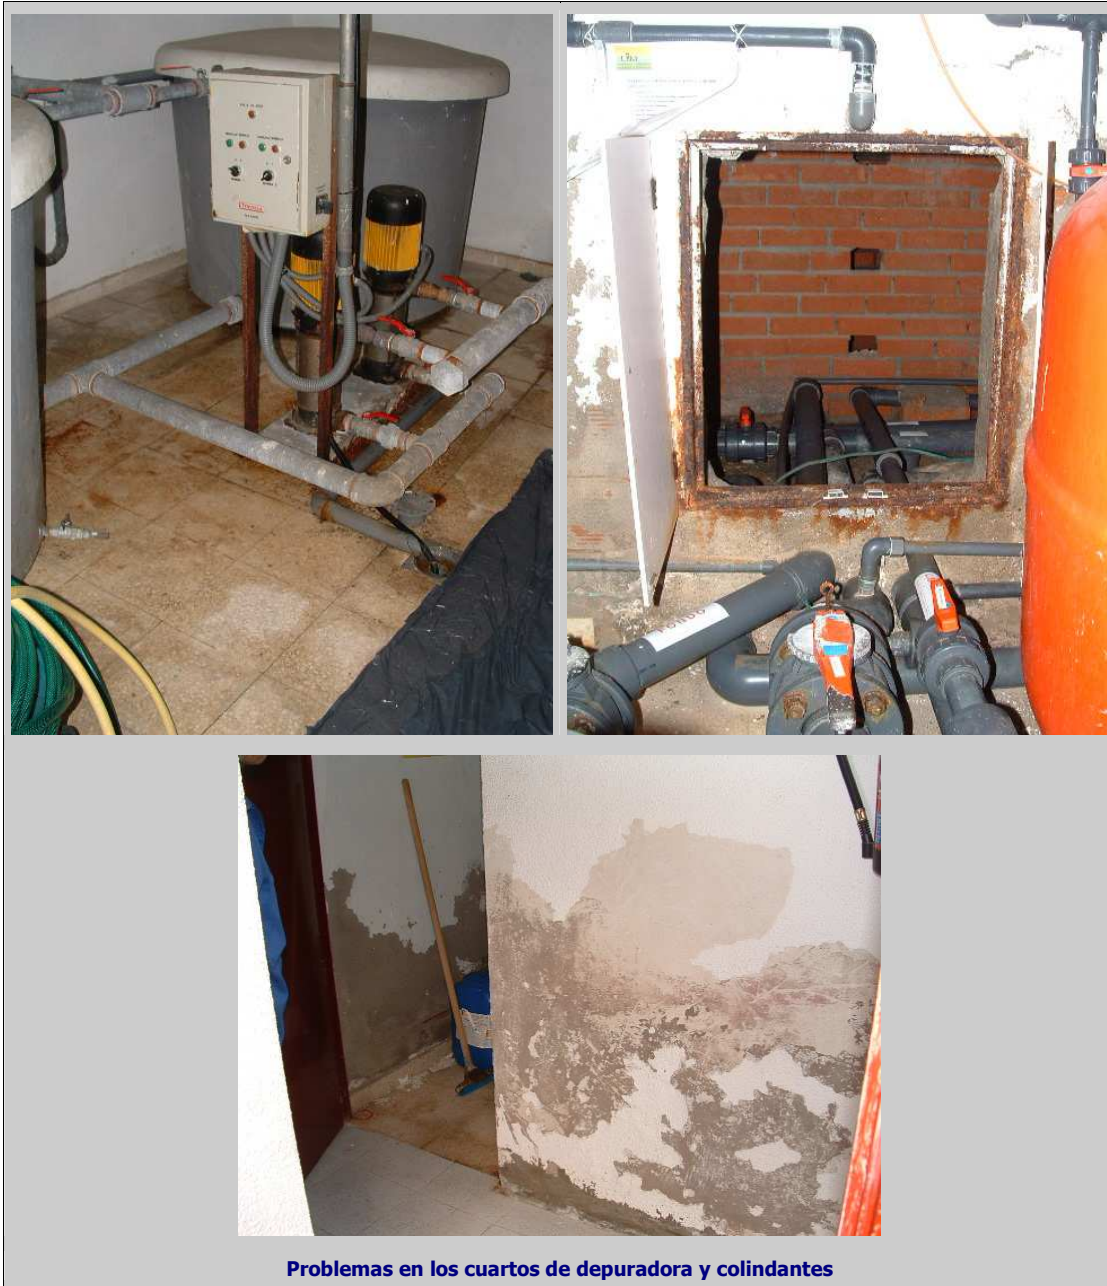
**En cuanto a los cuartos de instalaciones de la depuradora y el contiguo** es evidente la no correcta estanqueidad de la instalación de la depuradora cuestión a revisar y que produce perdidas de agua constantes, para las que no esta preparado el local que posee un pequeño sumidero al que no parecen llegar las aguas de un suelo de características no adecuadas para un local de ambiente agresivo como es el caso, además no sabemos de su impermeabilización y tampoco parece que el local tenga la ventilación necesaria para evitar la concentración de sustancias agresivas en el ambiente. esto da como resultas humedades en las paredes, corrosión de los metales así como de la propia instalación de depuración, un ambiente nada acogedor así como un grave peligro por la presencia de energía eléctrica en el local además estas aguas en el supuesto de que acabaran en el terreno no serian nada bueno desde ningún punto de vista.

**En lo referente a la instalación de depuración de la piscina** seria necesario revisar la estanqueidad de toda la canalización reparando cualquier junta, llave o conexión no estanca que se encuentre.

**En los cuartos de la depuradora y el colindante** lo primero seria levantar el solado existente pues se encuentra deteriorado, confirmar que se encuentren sobre solera apoyada en el terreno según suponemos tras la simple inspección ocular y posteriormente realizar un solución constructiva que garantice la evacuación de posibles escapes de aguas de caudal constante durante un periodo de tiempo considerable soluciones hay varias posibles, yo propongo impermeabilizar la solera con una lamina antipunzonamiento enfoscar sobre dicha lamina con las pendientes adecuadas que desemboquen en un sumidero lineal holgadamente dimensionado, bruñir toda la superficie y sobre esa superficie colocar un suelo de tramex sobre plots de manera que nunca pisemos sobre agua en caso de fuga de agua. Con respecto a las paredes de estos locales tras la reparación de la instalación y la realización de el nuevo suelo seria cuestión de dejar secar, eliminar los restos de pintura deteriorada y vuelta a pintar. Para las puertas y diferentes metales afectados por el ambiente agresivo seria cuestión de limpiarlos y tras una imprimación de protección volverlos a pintar si simplemente

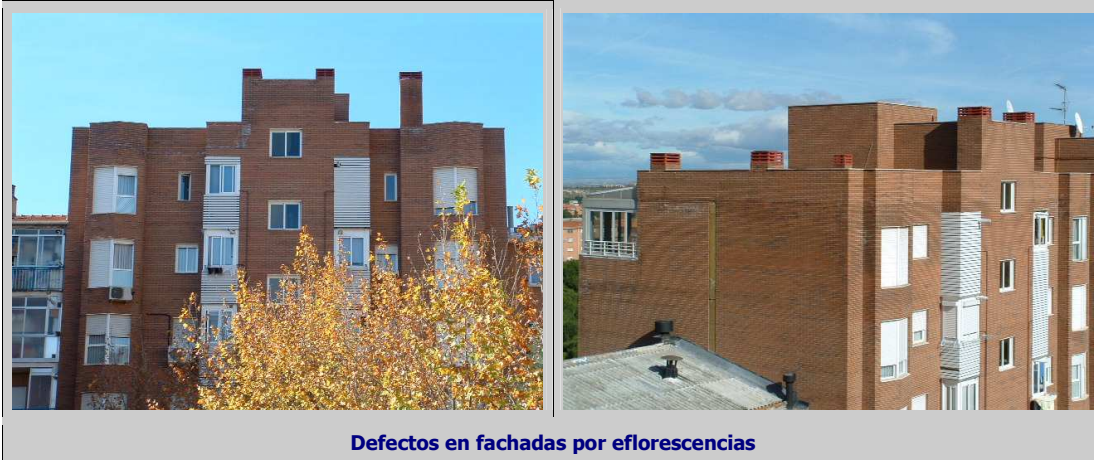
**En lo referente a las cubiertas,** la grietas en sentido vertical que aparecen en la unión de petos con cajas de escaleras es debido de nuevo al asiento y las humedades de dichos petos son consecuencia de la mala colocación de las albardillas de remate cuando fueron colocadas dando lugar a humedades que son las responsables de las eflorescencias que tiene la fabrica de ladrillo. Estas eflorescencias son debidas a la presencia de sales solubles bien en los ladrillos, defecto de fabricación (cocción en atmósferas sulfurosas) o bien en el mortero usado (por composición no adecuada). Es difícil saber a que material son debidas y que tipo de sales son pero lo importante es que si eliminamos la presencia de agua constante no aparecerán de nuevo puesto que el resto de la fachada no las genera en condiciones ambientales exactas.

**Las eflorescencias** existentes parecen solo aparecer en presencia de agua constante en el interior de la fabrica entonces con el sellado de las grietas existentes deberían de no volver aparecer el resto de la fachada no tiene, por tanto seria cuestión de limpiarlas (tras el sellado de grietas) con el compuesto adecuado según su composición química. En el caso de las existentes en los petos de la cubierta la solución seria el levantado de las albardillas de los petos para su posterior colocación con la correspondiente lamina de impermeabilización por debajo de la albardilla evitando la entrada agua por el testero del muro.

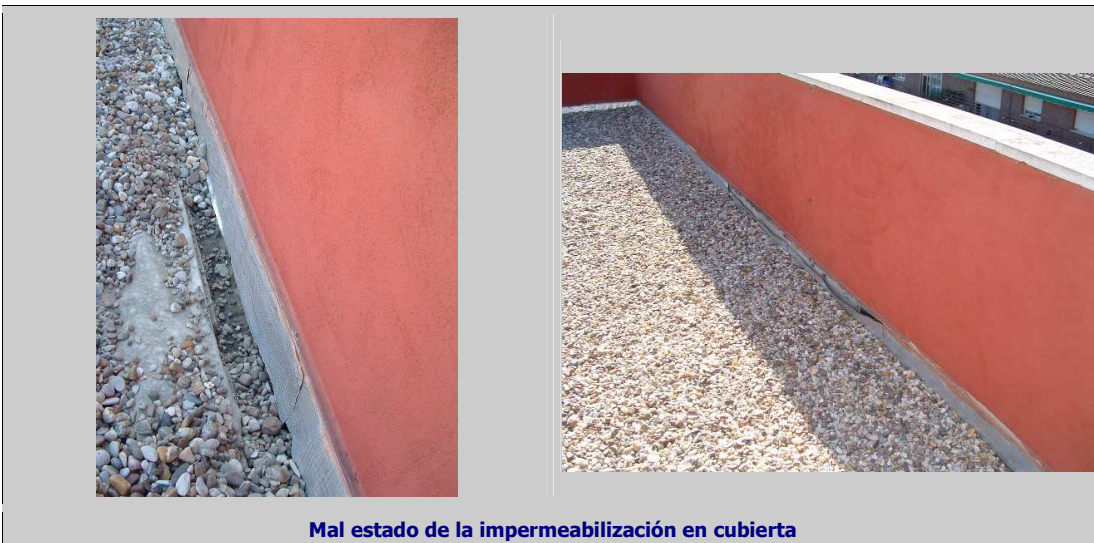
**El mal estado en algunas zonas de la impermeabilización de la cubierta transitable** sobre todo en sus encuentros con los muros perimetrales es consecuencia de una mala conservación en principio así como de ataques puntuales a que ha sido sometida por la instalación de maquinas para equipos de refrigeración y evacuación de aire. También hacer notar que su ejecución no parece que fuera todo lo correcta que debiera.

**Las zonas de la cubierta en mal estado** deben de repararse siguiendo las buenas formas de la construcción que parecen ser patrimonio de muy pocos, en lo referente a los mechinales de los torreones es necesario reconstruirlos para evitar que embolsen agua y recomendamos que las agua se canalicen hasta bajantes o sumideros y que no se viertan de nuevo sobre la cubierta como esta ocurriendo en la actualidad.

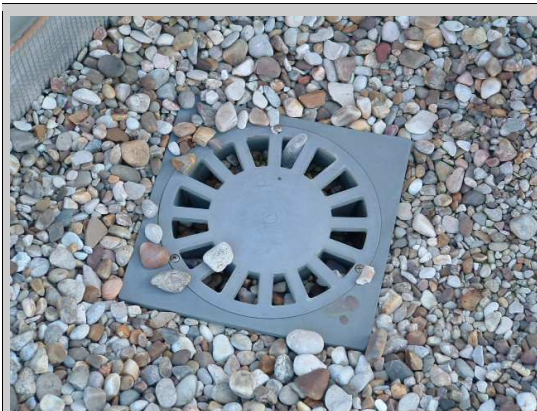
Un fallo considerablemente grave es el tipo de sumideros colocados en su ejecución nada apropiados para el tipo de protección de la cubierta en este caso grava, se trata de sumideros normales susceptibles de atascarse con la grava en el peor de los casos y cuyo funcionamiento en el mejor de los casos no es el adecuado. Algo también

**Sumidero incorrecto**

**Los sumideros de la cubierta** deben ser reemplazados por los adecuados para la cubrición pesada existente, estarán dotados de caperuza antiatasco y además debe rehacerse la impermeabilización de los mismos.

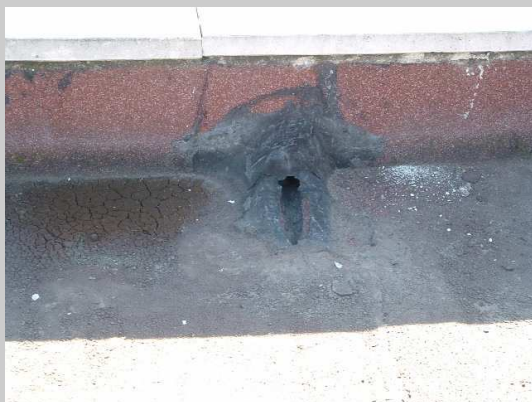
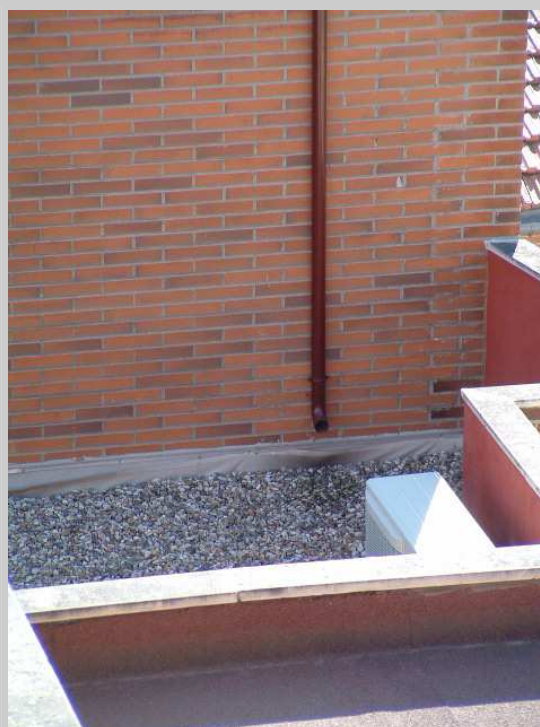
que esta mal ejecutado de origen es el sistema de evacuación de aguas de los torreones de las cajas de escaleras y ascensores.

**problema de los mechinales y de las canalizaciones de los mismos en los torreones de las cajas de escaleras**

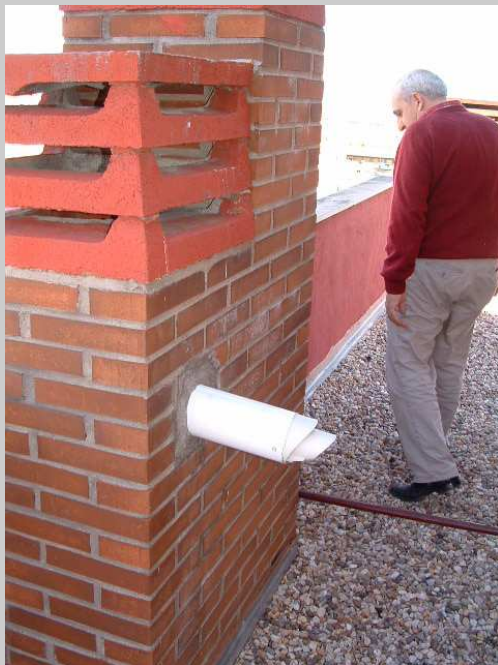
**Invasión de conducto de ventilación por otro**

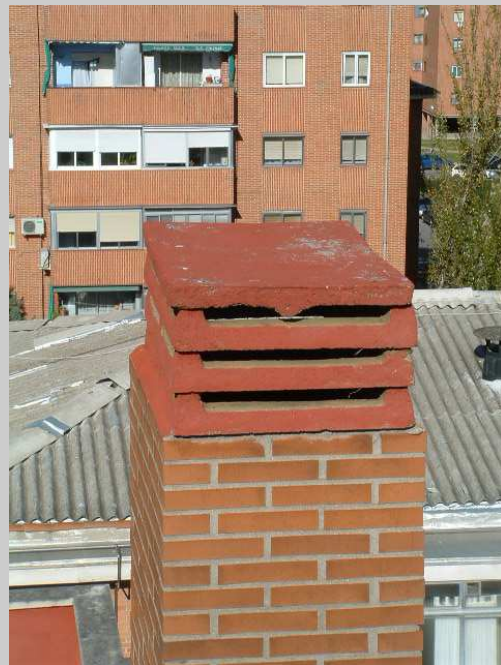
**Defecto en remate de chimenea**

**La caperuzas de las chimeneas** que no sean del tamaño adecuado o estén mal colocadas deber ser recolocadas o sustituidas por las adecuadas según el caso.

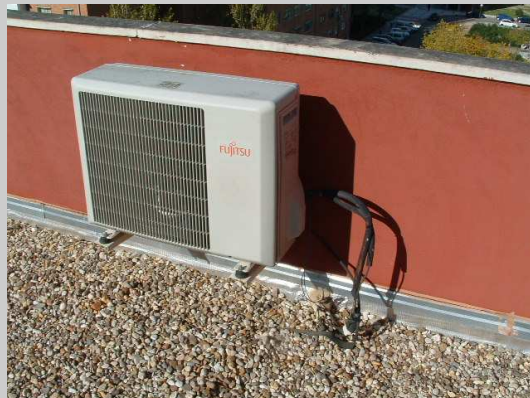
- Puntualmente hay unos tubos de aire acondicionado que atraviesan el petos y el forjado de la cubierta con impermeabilización sin cuidar posteriormente la impermeabilización de esa rotura, lo cual supone un punto débil por el que pudiera el agua abrirse camino.

**Tubos de instalaciones atravesando la impermeabilización**

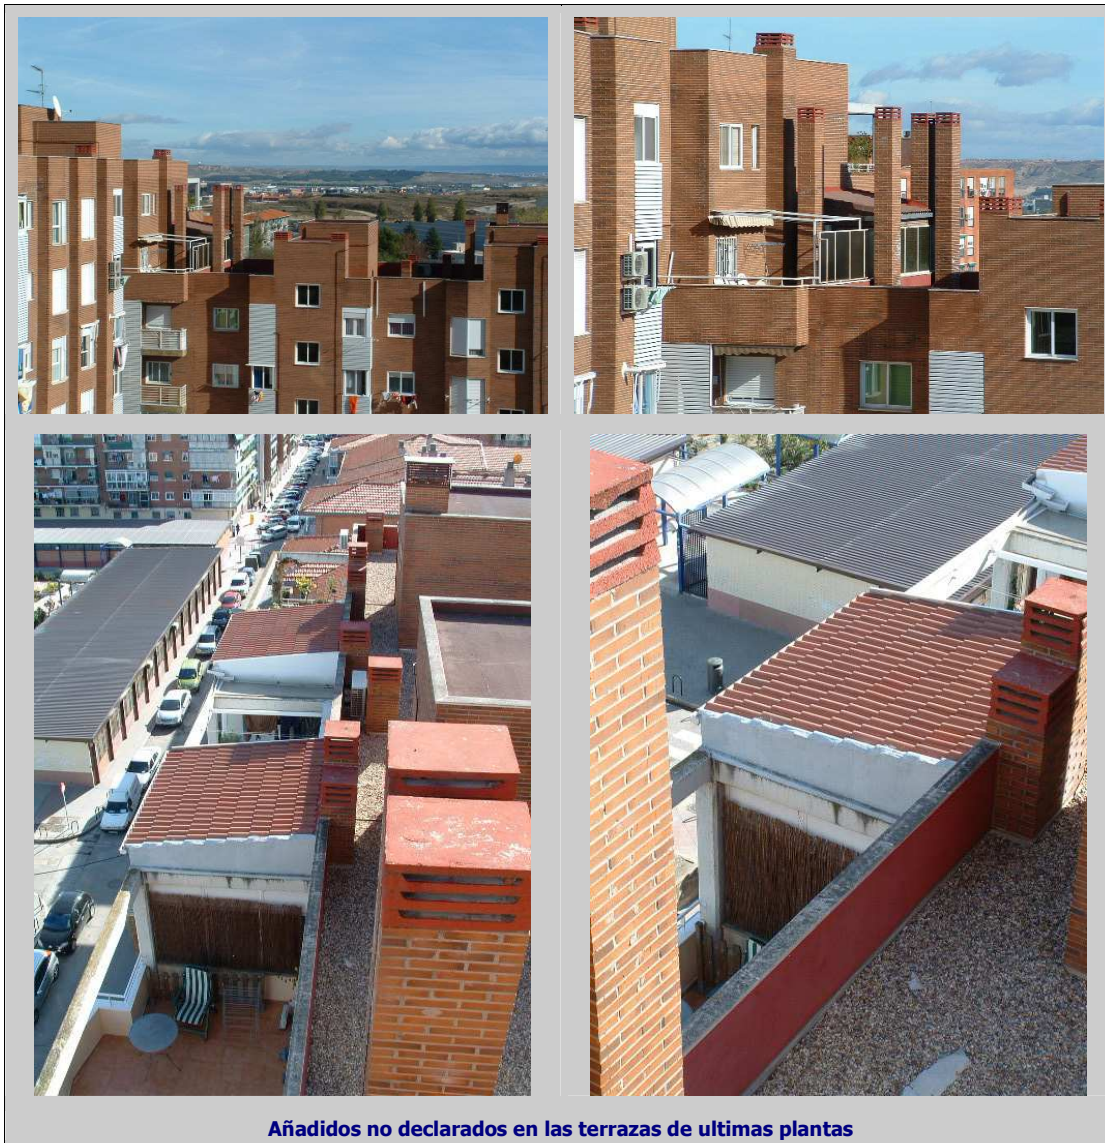
El tema de **las construcciones añadidas ilegalmente** (suponemos a posteriori) es un tema del que solo hacemos constar su existencia la solución no es constructiva.
